| | | 防水性能 | | 防湿・防雨形 | |
|---|---|---|---|---|--|
| 電圧(V) | 点灯方式 | 質量(kg) | 形名 | FBK-20752L-LS17 | |
| 100 | LS | 表示板(含む) 2.9 | 品名 | 東芝誘導灯(避難口・通路兼用) (電池内蔵) | |
| 承認 | 担当 | 図番 | AA2020-54630-03 | | |

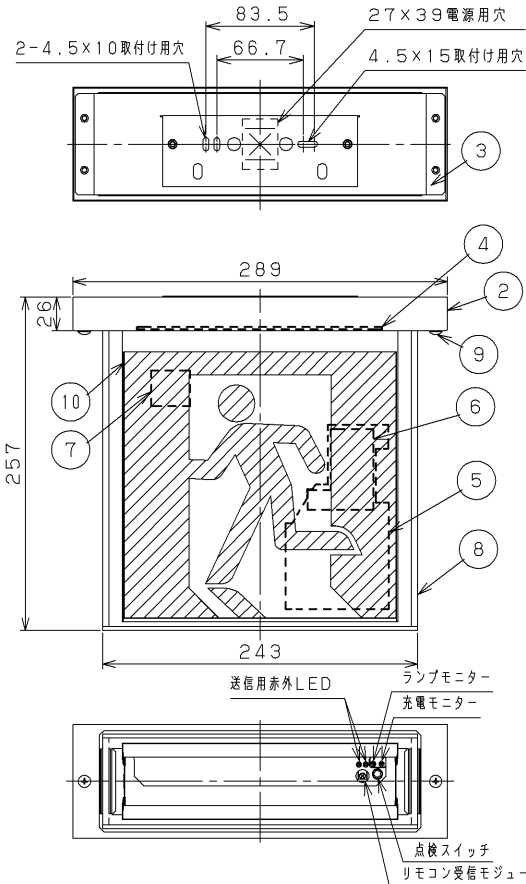
| 部番 | 部品名 | 個数 | 材質 | 摘要 |
| 1 | 本体 | 1 | PC/ABS樹脂 | 白(参考マンセル値:N9.0) |
| 2 | 化粧枠 | 1 | SUS(ステンレス鋼) t0.8 | ハヤライン |
| 3 | ベース金具 | 1 | SUS(ステンレス鋼) t0.8 | - |
| 4 | LEDモジュール | 2 | - | 交換部品形名:L04 (前面用1個+背面用1個 2個入り)※ |
| 5 | 点灯ユニット | 1 | - | - |
| 6 | 非常用蓄電池 | 1 | - | 交換部品形名:ED2 Ni-MH蓄電池 2.4V 950mAh |
| 7 | 端子台 | 1 | PP(ポリプロピレン樹脂) | - |
| 8 | カバー | 1 | PMMA(アクリル樹脂) | 透明 |
| 9 | 取付けねじ | 2 | SUS(ステンレス鋼) | (化粧枠用) |
| 10 | 表示板 | 2 | - | (別売) |

| 定格 | | 特性 | |
|---|---|---|---|
| 定格電圧(V) | AC100 | 誘導灯の区分 | 日嵌・B.L形 |
| 入力電流 | 急速 0.072 (A) トリクル 0.058 | 表示面の寸法(m) | タテヨコ 0.202 x 0.202 |
| 消費電力 | 急速 4.1 (W) トリクル 3.2 | 表示面の明るさ | 避難口 10以上 (カンチカ) 通廊 13以上 |
| | | 蓄電池の容量 | 60分間 |
